### DENEY RAPORU

Test Report

: Ventilation and Safety Device (VSD)

: D20-009-00

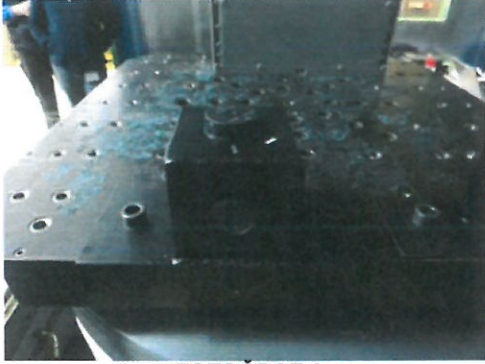
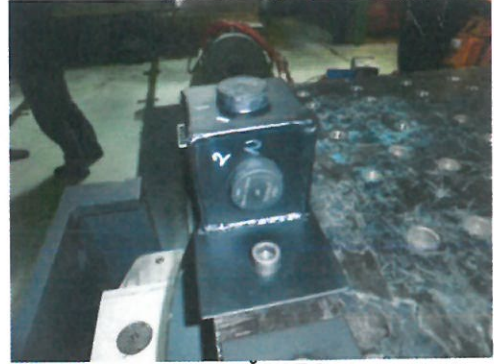
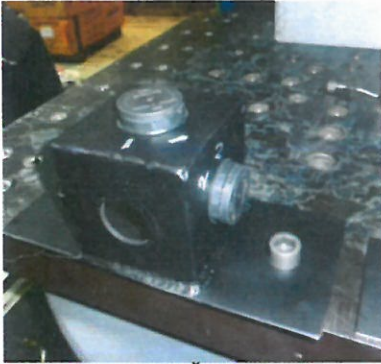
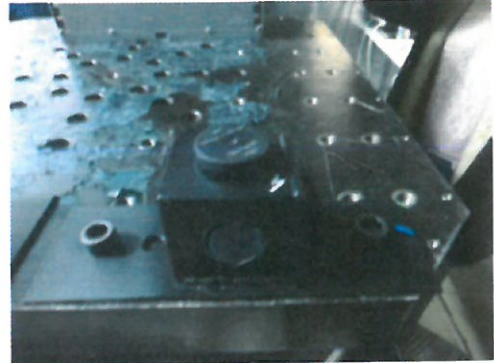
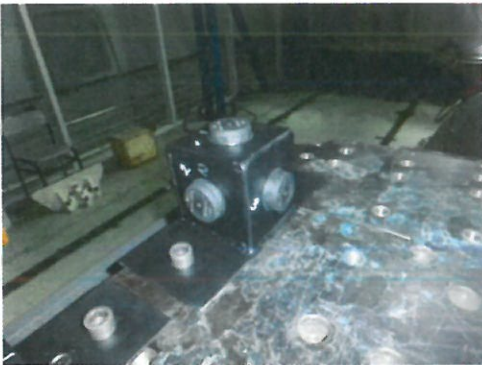
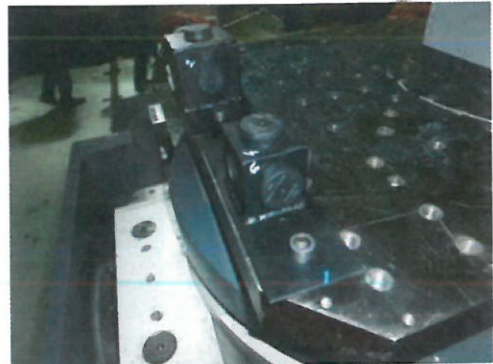
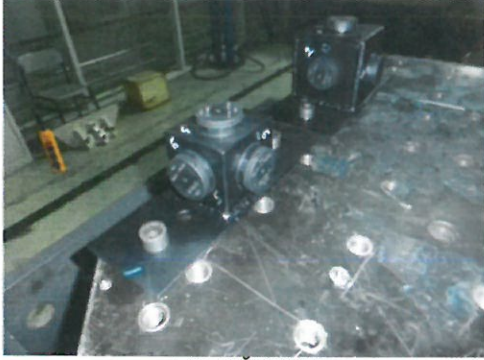
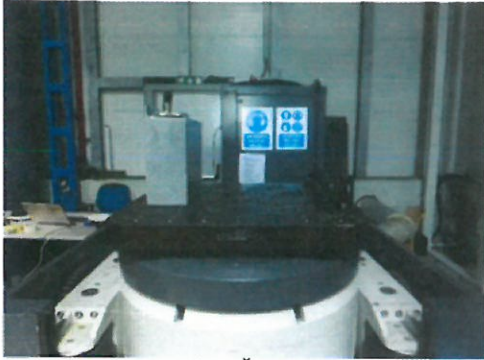
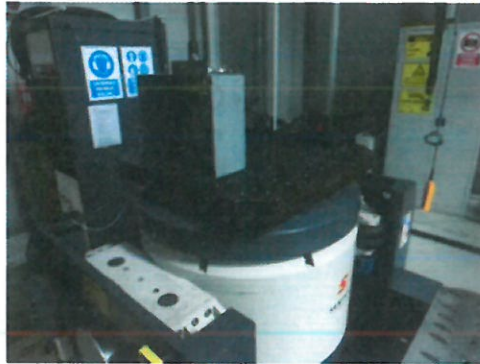
**7. FOTOĞRAFLAR / PHOTOS**

The different samples are tested in 3 directions (X-Y-Z axis) on a single enclosure at the same time. Samples were exposed to specified vibration levels for 8 hours. At the end of the test, the samples were checked by visual inspection. Visually inspected and no cracks or deformation detected at the test samples. The caps of the samples were still closed at the end of the test. It can be concluded that the caps of VSD samples do not open for 8 hour vibration levels on each direction, for both versions 150mbar and 350mbar.
